Technical Review

비행제어시스템 설계 관점의 B737MAX JT610편 사고분석과 교훈

Accident Analysis & Lessons Learned of B737MAX JT610 from a Flight Control System Design Perspective

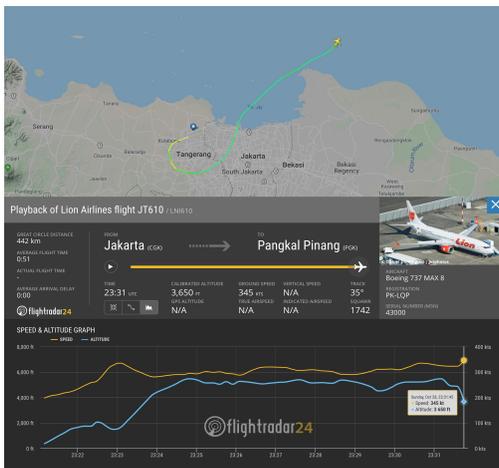
Fig. 1. Trajectory, altitude and speed of JT610(FlightRadar24, 2019)

라이온에어 JT610편(사고조사보고서는 ICAO 코드인 LNI610 으로 기재)은 2018년 10월 29일 인도네시아 수카르노하타 국제공항을 이륙해 팡칼피낭으로 비행하던 중이었다. 하지만 이륙 완료 후 13분 뒤 자카르타 해상에 추락해 탑승자 189명 전원이 사망하였다. 이 사고는 2017년에 도입된 새로운 B737MAX 시리즈 항공기와 관련된 첫 번째 주요 사고였으며, Lion Air의 18년 역사상 가장 치명적인 사고였다. 인도네시아 정부는 280km 지역의 수색 및 구조작전을 전개하여 11월 1일에 비행기록장치(FDR, Flight Data Recorder)를 수거하였으며, 2019년 1월 14일에 조종실음성기록장치(CVR, Cockpit Voice Recorder)를 회수하였다. Fig. 1은 당시 ADS-B(Automatic Dependent Surveillance Broadcast) 데이터로부터 획득한 사고기 비행궤적을 나타낸 것으로 일반적인 이륙의 경우 고도 25,000ft까지 지속적으로 상승하는데 반해, 이번 사고 항공기는 고도 5,000ft 근처에서 고도상승이 없다가 추락한 것을 볼 수 있다.

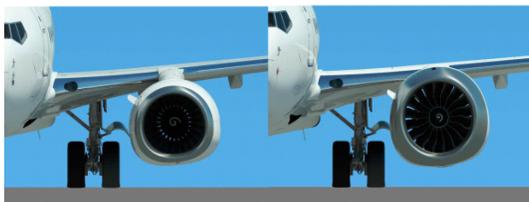
Fig. 2. Nacelle comparisons of Boeing 737NG and 737MAX(Fehrm, 2019)

터보팬 엔진을 장착한 B737MAX 기종을 출시하였다 (Michael, 2014). B737-8 MAX는 162-178명의 승객이 탑승 가능한 고효율 중장거리 여객기로 2017년 3월 FAA로부터 형식증명을 취득하였다(Tommaso, 2019). Fig. 2는 기존 B737NG와 새롭게 출시된 737 MAX기종의 엔진크기 및 장착 위치를 비교한 것이다. MAX기종은 엔진변경에 따라 NG계열보다 약간 더 높고 날개 앞으로 엔진을 장착하였다.

새로운 엔진 위치와 큰 나셀은 높은 받음각에서 나셀 와류 흐름을 발생시킨다. 나셀이 CG보다 앞에 위치하므로 실속 근처에서 피치 업 효과를 만들어내는 것이다(Cho, 2019). 신규항공기 개발의 경우는 형상변경, 랜딩기어 및 조종면 재설계 등 다양한 방법으로 보완이 가능하다. 하지만 B737기종은 오랫동안 비행안전성이 검증된 기체로 단기간에 형식증명을 취득하고, 시장에 출시할 필요가 있었다.

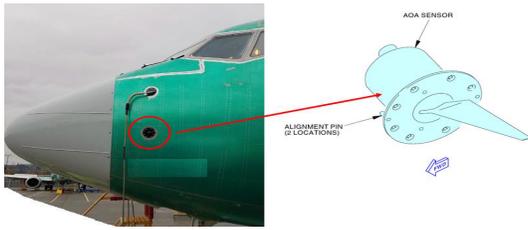
Fig. 4. Angle of attack(AOA) sensor of B737(Tjahjono, 2019)

사고 항공기(JT610편)는 좌측 AOA센서가 비행 전부터 21도의 오프셋을 가지고 있었고, 이러한 문제는 부품교체 과정에서 발견되지 않았다. 사고 전 비행인 덴파사르-자카르타 비행에서도 MCAS가 활성화되었지만, 조종사는 수평안정판 트림 스위치를 이용해 MCAS를 끄고 안전하게 착륙한 후 관련 내용을 보고하였다. 보고 내용에는 IAS불일치, ALT불일치, FEEL DIFF PRESS 등을 포함했다. 하지만 받음각 관련 경고가 표시되지 않았기 때문에 Stick Shaker와 STAB TRIM Cut-off 내용은 보고에 포함하지 않았다. 사고 당일 자카르타-파칼피낭 비행에서 동일한 현상이 발생했고, 조종사는 속도와 고도 불일치를 확인하고, 비정상 점검표

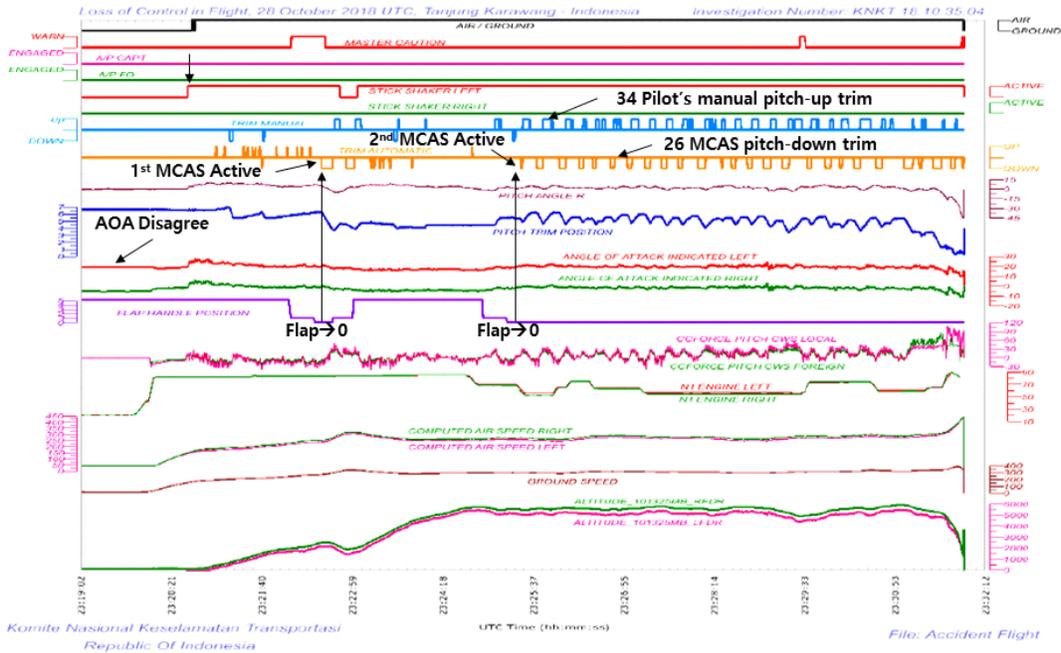
Fig. 9. The significant parameters from the accident flight (Tjahjono, 2019)

NTSB는 JT610편의 비행기록장치를 정상적으로 회수하였으며, 총 1,790개의 파라미터가 69시간(총 19회 비행)동안 기록되어 있었다. AOA센서 고장이 최초로 발생한 비행은 JT610편을 포함해 마지막 7개 비행 구간이었다. Fig. 9는 사고비행의 비행데이터를 도시한 것이다. 그래프는 순서대로 Air/Ground, Master Caution, A/P CAPT, A/P FO, Stick Shaker Active 플래그를 나타낸다. 좌/우측 AOA센서 값을 보면 비행 시작부터

약 21도 차이가 발생한 것을 볼 수 있다. Air/Ground 플래그가 변경되는 23:20:21 이후부터 좌측 Stick Shaker가 지속적으로 활성화되었다. AOA센서는 비행 전부터 고장이었지만, 센서 특성상 지상활주 상태에서는 고장 판단을 하지 않기 때문이다(Gracey, 1958).

이륙 완료 후 23:23:00 근처에서 플랩이 0도로 변화하며 이때부터 MCAS가 활성화된다. MCAS 피치 하강 명령인 “Trim Automatic” 값이 여러 차례 발생하였고, 조종사는 피치 상승을 지속적으로 명령했다. 이것은 “Trim Manual” 그래프에 나타난다. 이후 조종사는 플랩을 이륙 위치로 설정하고, MCAS가 종료된다.

23:25:00 근처에서 플랩을 0도로 변경하자 다시 MCAS가 활성화되며, 피치하강 트림 명령과 조종사의 피치상승 트림 명령이 반복된다. 추락 직전까지 MCAS는 26회의 피치 하강 트림 명령이 발생하였고, 조종사는 34회의 피치상승 트림 명령을 인가했다. 조종사는 그 과정에서 상황파악을 위한 절차 점검을 동시에 수행했고, 결과적으로 급격한 기수하강으로 비행기가 추락하였다. 보정대기속도 그래프를 보면 마지막 순간 속도가 약 450kts를 초과한 것을 볼 수 있다.

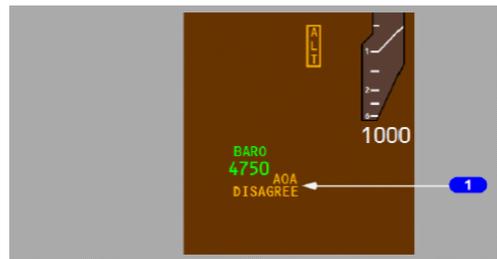
Fig. 10. AOA disagree message on the PFD (Tjahjono, 2019)

어 있으며, 센서 신호는 ADIRU를 거쳐 비행제어컴퓨터로 전달된다. ADIRU는 기장과 부기장의 PFD에 연결되며, 좌/우측 AOA 차이가 10도 이상, 10초간 유지되는 경우 Fig. 10과 같이 “AOA DISAGREE” 경고 메시지를 표시한다.

생성되도록 하며, 조종사가 조종간을 뒤로 당기는 양보다 적은 값으로 명령하도록 소프트웨어를 개선하였다. 조종석 계기에는 받음각 불일치 경고 기능과 받음각 지시계를 기본으로 포함하기로 하였다.

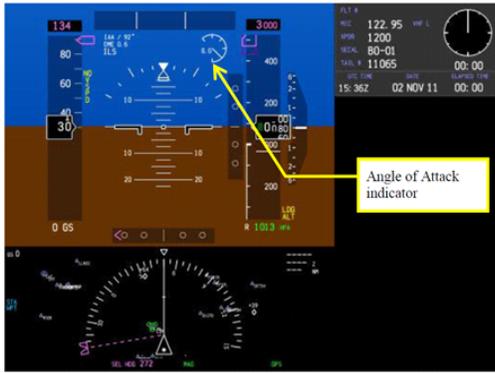
Fig. 11. Optional AOA indicator on PFD (Tjahjono, 2019)

한편, PFD에는 Fig. 11과 같이 AOA 지시기능이 있으며, 보잉은 이 기능을 옵션으로 항공사가 선택하도록 하였고, 소프트웨어 구현 과정에서 “AOA DISAGREE” 경고 기능이 AOA지시계 옵션에 포함되었다. FAA는 2017년 이 사실을 확인하고, 제작사가 2020년 3분기 까지 소프트웨어 업데이트를 완료하기로 예정되어 있었다(Johnston, 2019). 라이온에어와 에티오피아 항공은 AOA 지시계를 옵션으로 선택하지 않았고, 결과

적으로 “AOA DISAGREE” 경고 기능이 비행제어소프트웨어에서 누락되었다.

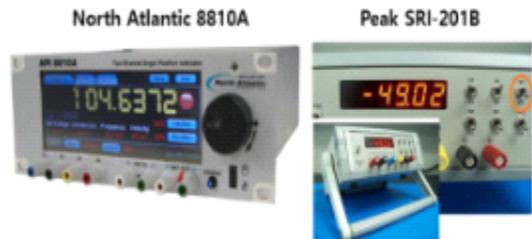
Fig. 13. Angle position indicator equipment

대로 시행하였다. 이 시험은 절연저항시험, 베인 마찰력시험, 히터 전류시험, 정렬 정확도 시험을 포함한다. 절차서에 따르면 시험장비는 North Atlantic 8810A API를 사용하되, 동등한 성능을 가진 장비로도 시험이 가능하다. NTSC는 수리업체와 함께 수리과정을 재현했고, 기술자는 SRI-201B장비를 사용해 Relative Mode로 시험했다. 하지만 Relative Mode에서는 AOA 상대 변위 측정만 가능하고, 바이어스 고장은 확인이 불가능하다. Fig. 13은 두 장비의 형상으로 SRI-201B의 우측 스위치가 Relative/Absolute 모드 선택 스위치이다.

AOA센서 제작/수리업체는 시험장비 요구사항을 업데이트하여 REL모드와 같은 추가 기능확인 절차를 개선하고, 시험장비의 검증시험을 추가하기로 하였다. 또한 리졸버 출력전압 시험, 고도 및 온도변화시험 추가로 실시하여 장비를 개선하기로 하였다.

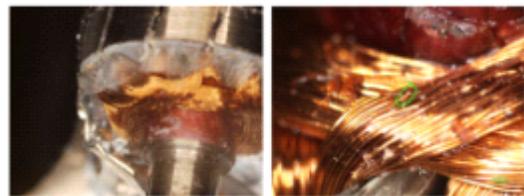
Fig. 14. Coil exposed after end cap removal and broken wire tensile failure on coil end (Tjahjono, 2019)

NTSB는 AOA센서의 원천적인 고장 원인을 규명하고 개선하기 위해 동일한 제품으로 온도변화시험(thermal cycling test)을 수행하였다. 시험 과정에서 리졸버 로터 코일이 Fig. 14와 같이 끊어진 것을 발견하였다. 원인 분석 결과, 앤드캡 절연체의 열팽창 계수는 16-20 ppm/°C인 반면, 회전자 절연체의 열팽창 계수는 65ppm/°C로 약 3배 이상 차이가 나며, 열팽창 계수 차이로 인해 반복적인 온도변화 상황에서 AOA센서의 고장 가능성을 확인하였다.
