항공기 객실 시스템 제어 결함(10Base-T 이더넷) 분석

임인규*

Analysis of Aircraft Cabin System Control Faults (10Base-T Ethernet)

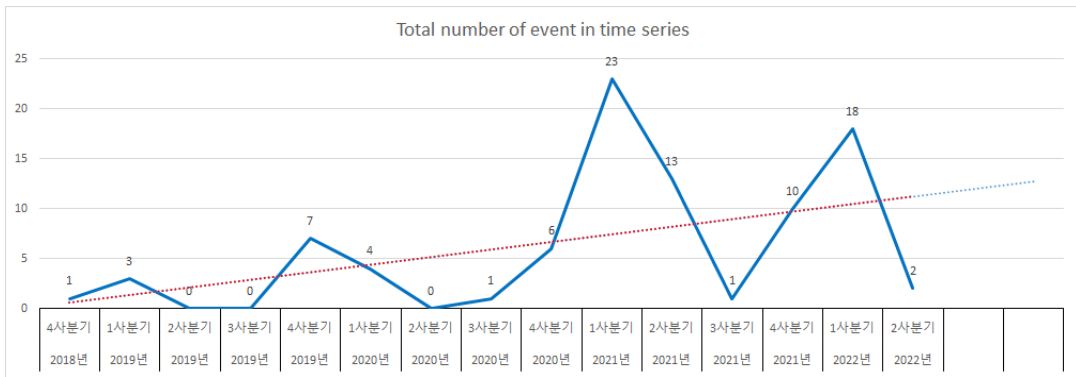
Fig. 1. Fault event quarterly status(period, season, flight)

CCP는 항공기의 각 구역(zone)에 총 4개가 장착되어 있다. 이 결함은 Zone 4의 R5(Door 5 Right Side) CCP에서만 간헐적으로 발생하였다. Table 1은 연구 대상 항공기의 현황과 도입 일자를 나타냈다. 또한, 해당 항공기 전체에서 나타난 결함 건수 및 기간별 결함 현황을 Fig. 1과 Fig. 2에 보였다.

결함자료를 분석한 결과, 해당 결함 확인이 가능하게 되었다(Fig. 1).

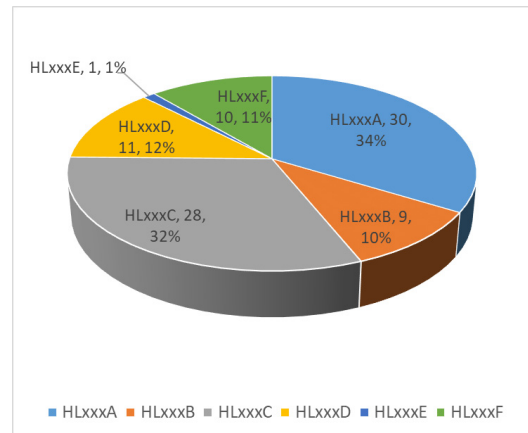
Fig. 2. Aircraft fault status

Cabin Management System에는 항공기의 각 Zone에 1개씩 총 4개의 CCP가 장착되어 있으나, 유독 Zone 4의 R5 CCP에서만 결함이 발생하는 것을 알 수 있었다. 따라서 본 연구 방법으로 항공기 기번, 날짜, 비행편, 비행시간을 기준으로 결함 사례를 분석하였다. 이것은 환경에 대한 요인을 특정하기 위한 분석이었다.

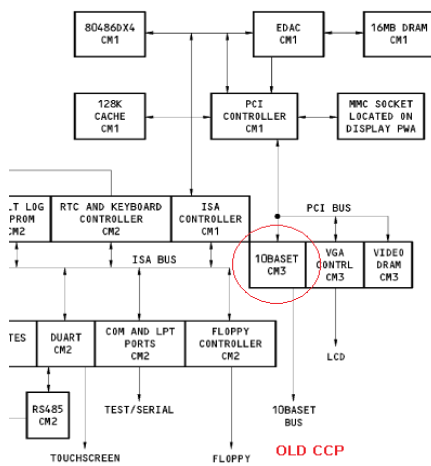
Fig. 7. CCP PCI interface comparison

New CCP에 사용된 10Base-T interface는 On-Board에 해당 Chip이 직접 장착되었고, 기존의 Old CCP(정상)는 별도의 PCI Interface을 이용하여 독립적으로 장착된 것을 알 수 있었다. 다만 이러한 이유가 본 결함과 어떠한 연관이 있는지는 확인할 수 없었다.

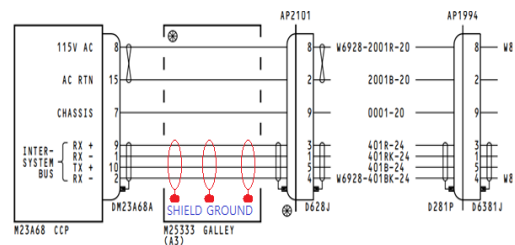
Fig. 8. Shield ground, wire harness

Bonding Jumper 장착 후 지상에서 확인할 때는 일시적으로 결함이 해소되었다. 비행 후 점검 결과도 비행 중 결함 발생 이력이 없어 문제가 해소된 것으로 알았으나, 약 1개월 후 재발되었다. 장기간 모니터링 결과, 근본적인 해소가 안 된 것으로 판단하여 Fig. 8과 같이 작업한 Shield Ground Strap은 제거하였다.

첫 번째 연구방법으로 Galley 상부에 흐르는 EMI의 영향을 고려하여 해당 Wire Harness에 Fig. 8과 같이 추가적인 Shield Ground 조치를 수행하였다(Boeing, 2019).

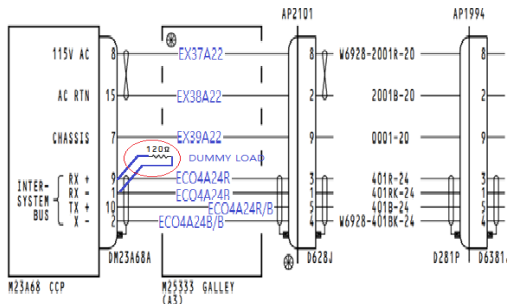
Fig. 9. Experiment 3. installing dummy load (120Ω) on the CCP data receiving port of the communication protocol (10Base-T)

처음 장착 후 모니터링한 항공기는 가장 많은 결함 기록을 보인 HL7xx4에서 수행하였고, Dummy 저항 장착(2022.2.25.)적용 후, 장기간 비행 중(약 40일간) 결과를 모니터링하였다. 그 결과 결함이 나타나지 않았다. 따라서, 추가 검증을 위해 해당 저항을 제거(2022.4.5.)하니 곧 바로 해당 결함이 발생되는 것을 확인하였다.

검증을 위한 항공기는 해당 결함 발생 항공기 중 다수의 결함 기록이 있는 항공기로서 HL7xx2에 Dummy 저항을 장착(2022.4.7.)하였다. 그리고 장기간 모니터링 결과, 이전 항공기와 마찬가지로 더 이상 결함 발생이 없었다.

마지막으로 수행한 연구방법은 ZMU와 CCP의 데이터 통신 Harness에 Fig. 9, Fig. 10과 같이 CCP 수신 측 Data Port에 End Resistor(Dummy 저항)를 장착하였다.

지상에서 해당 시스템 전원의 OFF/ON 등으로 일시적인 복구는 되었으나, 비행 중 결함이 재발하였다. 이 문제에 대하여 많은 시행착오를 거쳐 실험적인 여러 방법을 시도하였고, 그 결과 결함이 발생된 Zone 4의 Door 5에 위치한 R5 CCP의 데이터 수신측에 Dummy 저항을 장착함으로써 문제가 해소되었다.

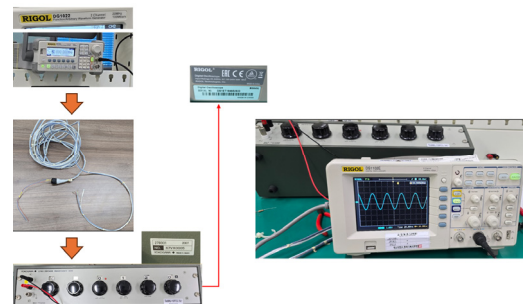
Fig. 11. Wire harness test set up

Fig. 11은 실험실 테스트 결과로서 해당 시스템에서 사용된 동일한 Spec의 Wire Harness를 이용하여 End Resistor의 장착 여부에 따라 신호와 노이즈에 대한 크기의 변화를 분석하였다.

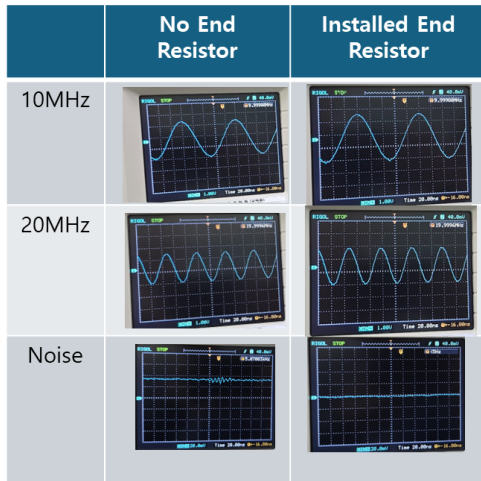
Fig. 12. Test result

Fig. 12는 그 결과를 보였다.

End Resistor 장착 유무에 따라 신호 크기는 증가하는 것을 확인하였고, Noise는 DC 성분이 제거되는 것을 확인 할 수 있었다. 적절한 End Dummy 저항을 사용하면 임피던스 정합에 의한 신호 반사가 최소화되고, EMI에 의한 노이즈 저항력이 향상되어 신호의 품질이 개선됨으로서 수신 장치의 신호가 정확하게 해석된 것으로 판단되었다.
