# 완전분해 점검을 통한 장기운영 전투기 전기배선시스템의 신뢰성분석

## EWIS Reliability Analysis of Aging Fighter Aircraft through Teardown Inspection

According to the incresement of aging aircraft, Republic of Korea Air Force (RoKAF) conducted a teardown inspection of aircraft's EWIS (electrical wiring interconnection system) to determine the status of deterioration and the influence of failure occurrences due to it. The inspected aircraft were the retired fighter jets that had been used for more than 40 years. By analyzing defect type and the defect tendency, RoKAF can establish the necessary measures for the usage extension of their fleet and furthermore, the analysis results can be used as a basic data for the preparation of it's aircraft aging. EWIS inspection was done throughout careful visual inspection technique by removing all the ducts and pipes located in the fuselage and wings. For the aircraft wiring where no damage was found, the elongation tests were performed to determine the deterioration of wiring according to the location of the aircraft. The connectors, which is the main cause of intermittent failure, were completely disassembled and inspected for internal damage such as corrosion, abrasio

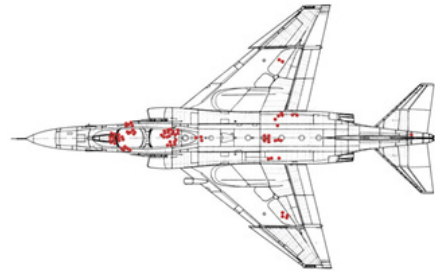
육안점검 결과 F-4 75건, F-5 73건의 결함이 발견되었으며, Fig 1, 2에서와 같이 결함은 주로 항공기 좌석 하부 및 엔진 장착부 내부에서 발견되었다. 결함의 유형은 배선 피복손상, Connector 및 Clamp 열화, 배선 오염 등의 순으로 발생하였다. Fig 3에 대표적인 결함 유형들을 예시하였고, 유형별 결함발생 현황은 Table 1에 정리하였다.

Fig 1. Defect distribution of F-4 EWIS

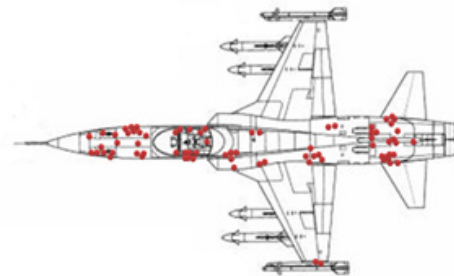
Fig 2. Defect distribution of F-5 EWIS

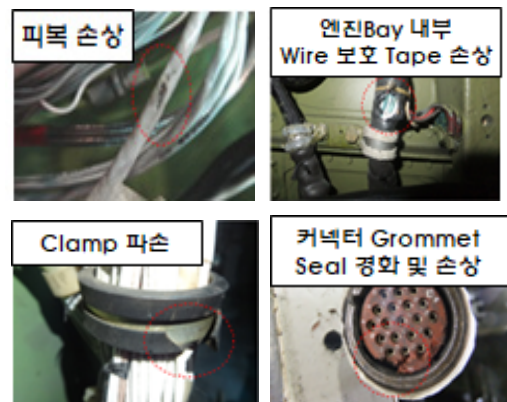
Fig 3. Defects type of aging aircraft EWIS

결함 유형별로는 배선 간 마찰 및 작업 부주의에 의한 손상, 커넥터 및 클램프의 부식 및 열화, 배선오염 순으로 분석되었다. (Table 1)

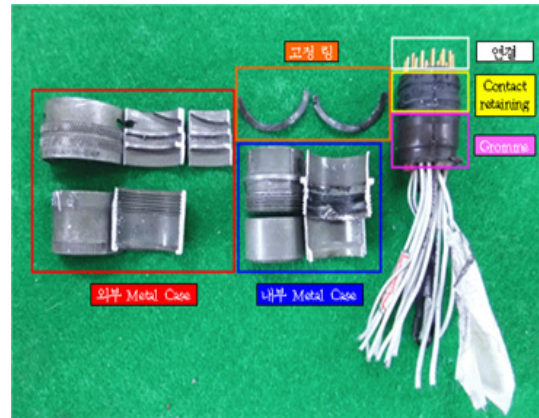
Fig 10. Example of a connector inspection

커넥터 정밀 분해점검 결과, 전투기의 장기 운영에 따라 외부 케이스의 부식, 마모, 오염 및 변색 등 노후화 현상은 존재하였으나, 내부 구성품의 성능저하 및 이물질 침투흔적은 발견되지 않았다. 또한 반복적 장탈착 작업에 의해 마찰이 지속적으로 발생하는 내부 접촉핀은 내부 구속부품(contact retaining, grommet)에 단단히 고정되어 있었으며, 간헐결함 발생을 나타내는 아킹 흔적 및 주석수염(tin whisker)은 발견되지 않았다.
