## 김포국제공항 B747-8 수용성에 관한 연구

## A Study on B747-8 Compatibility at Gimpo International Airport

Gimpo International Airport is only available for alternate airport for code F aircraft and it is difficult to operate larger aircraft capable of transporting more passengers than B747-400. This study has conducted to review the compatibility based on risk assessment to introduce the B747-8 operation procedures, excluding the A380 for practical reasons. Risk factors for main gear deviation when driving on curved sections of the taxiway was identified. The risk was analyzed as "high" level. As a risk reduction measure, the proceduralization of specific taxiing method "judgemental oversteer" was reviewed, and the result of the risk re-evaluation was lowered to a "low" level. As a result, the B747-8 was analyzed to be compatible. Additionally, It is suggested that review of pavement strength, de/anti-icing facilities, and passenger boarding bridge is necessary for actual operations.

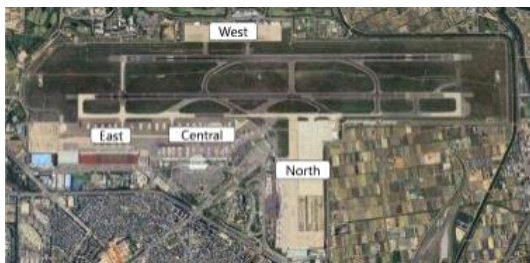
Fig. 3. Apron layout

계류장은 Fig. 3과 같이 4개소가 있으며, 국내선 터미널의 중앙/동측계류장과 국제선 터미널의 북측계류장, 활주로 서편의 경항공기 지역인 서측계류장이다.

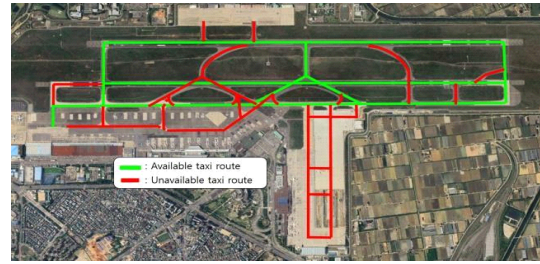
Fig. 5. Code F aircraft available/unavailable taxi route

이 · 착륙 전후 지상이동은 동측계류장내 P1, 평행 유도도로 P, 활주로 시단과 연결된 B1, B2, G1, G2를 통해서만 가능하다<sup>12)</sup>. 제1활주로, D1, 급커브 구간을 제외한 D2, D3는 운항목적 외 지상이동시 사용할 수 있으며, Fig. 5에 빨간색으로 나타낸 바와 같이 그 외 유도도로는 전부 사용이 제한된다.
