Technical Review

비행제어시스템 설계 관점의 B737MAX JT610편 사고분석과 교훈

Accident Analysis & Lessons Learned of B737MAX JT610 from a Flight Control System Design Perspective

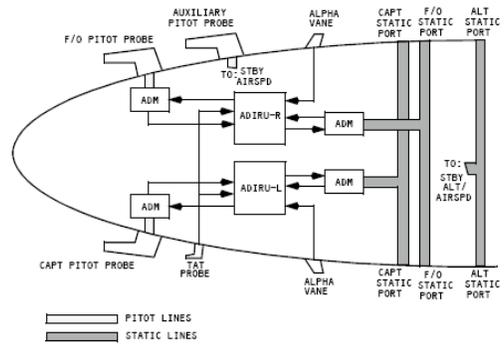
Fig. 3. Pitot probe and static port system of B737 (Boeing, 1997)

피토정압시스템은 3개의 피토관과 6개의 정압공으로 이뤄져 있다. 피토관 2개와 정압공 4개는 ADM에서 압력값으로 변환되어 ADIRU(Air Data Inertial Reference Unit)로 전송된다. 나머지 보조 피토관과 정압공은 보조 계기에 압력을 전달한다. 보조 피토관은 부기장(우측) 측면에 장착되어 있다. 기장석 좌측면에 장착된 피토관과 연결된 ADM 데이터는 좌측 ADIRU-1에 데이터를 보내고, 부기장석에 위치한 피토관은 우측 ADIRU-2에 연결되어 있다. 나머지 ADM은 정압공과 연결되어 가운데 위치해 있다.

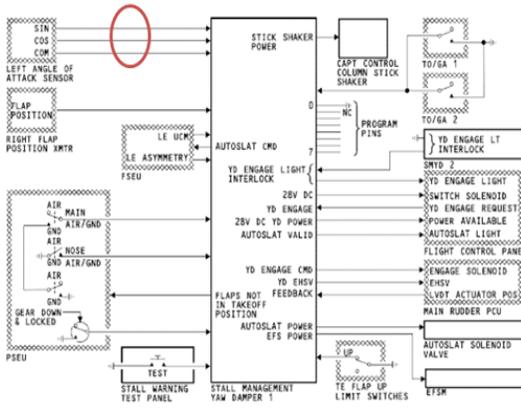
Fig. 5. AOA resolver electric interface (Lemme, 2019)

AOA센서는 항공기 동체 기준으로 공기의 상대 방향을 측정하는 센서로 기계식 베인(Vane)을 사용하거나 여러 개의 압력센서를 이용하는 방식이 있다(Berkstresser, 1973). B737에 장착된 AOA센서는 기계식 베인 형태로 베인에 장착된 리졸버(Resolver)를 사용해 받음각을 측정한다. 리졸버는 3개의 선으로 구성되며, 각도에 따른 출력 신호선의 Sin신호와 Cos신호를 이용해 각도를 측정한다. B737에 장착된 모델은 O861FL1로 Collins Aerospace가 제작한 TSO-C54 품목이며, 형상은 Fig. 4와 같다. AOA센서는 이상이 있는 경우만 점검하는 “On Condition” 정비 품목이다. 리졸버와 신호선은 이중으로 내장되어 있고, ADIRU와 실속관리 및 요댐퍼(Stall Management Yaw Damper)시스템에 각각 연결된다. 센서는 전방 동체 측면 좌, 우 각각 한 개씩 장착되어 있다.

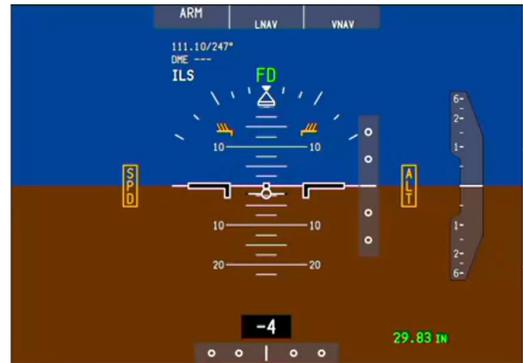
Fig. 7. SPD and ALT invalid flags on PFD (Tjahjono, 2019)

가용하지 않은 경우는 Fig. 7과 같이 속도, 고도 값 대신 주황색 문자로 표시된다.

좌/우측 PFD 속도가 5초간 5knots 이상 차이나면 지시대기속도 불일치(IAS DISAGREE) 경고를 표시한다. 고도는 5초 이상 200ft 이상 차이가 난 경우에 불일치(ALT DISAGREE) 경고를 표시한다.

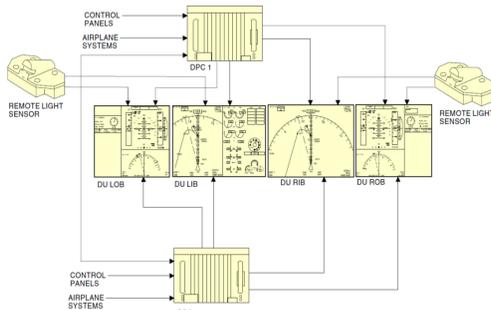
Fig. 6. MAX display system (Tjahjono, 2019)

B737 MAX는 MDS(MAX Display System)라고 부르는 전자계기 시스템을 갖추고 있으며, 두 개의 DPC(Display Processing Computer)가 데이터를 처리한다. Fig. 6은 해당 기종의 계기 디스플레이 시스템 구성도를 나타낸 것이다. 시스템의 특정 부분에서 고장이 발생하면 ADIRU는 DPC를 포함해 다른 시스템으로 센서 정보의 Invalid 또는 Failure, Warning 플래그를 전송한다. ADIRU에서 전송하는 속도와 고도가

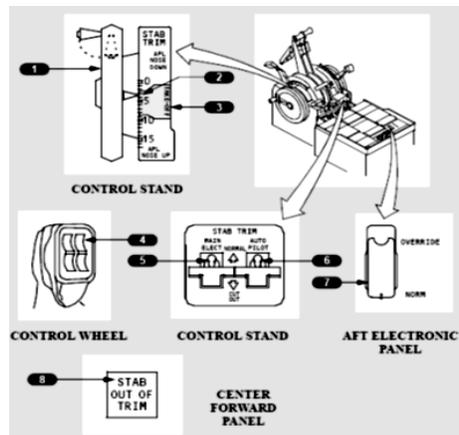
Fig. 8. Stabilizer system (Boeing, 1997)

B737의 수평안정판은 1개의 수평안정판 트림모터와 2개의 엘리베이터로 구성되어 있다. 조종간 명령은 엘리베이터를 구동하며, 이착륙, 순항 등 속도에 따라 트림모터를 이용해 수평안정판을 움직인다. 이 항공기의 경우, 수평안정판 트림 구동범위는 4.2도에서 -12.9도이다. +구간이 기수를 내리는 방향이다. 조종석에는 Fig. 8과 같이 STAB TRIM 휠과 지시계가 있으며, 1unit은 약 1도를 나타낸다.

수평안정판 트림은 이·착륙시 항공기 무게중심과 중량을 고려해 조종사가 수동으로 조작할 수 있고, 자동 트림 기능도 가능하다. 자동트림은 플랩이 접혀 있을 때는 저속으로 동작하며, 플랩이 전개된 경우는 빠른 속도로 동작한다. 자동트림을 끄는 방법은 STAB TRIM PRI 스위치와 B/U 스위치를 CUTOFF 위치로 옮기면 된다. 수평안정판 트림모터는 조종사의 의도적인 조종을 방해하지 않기 위해 조종간 방향과 반대로 움직이지 않도록 설계되어 있다. 즉, 조종사가 조종간을 당기고 있을 때는 자동트림 기능에서 피치하강 동작은 하지 않는다.
